# ANALISIS TITIK RAWAN KECELAKAAN DI JALAN KERTANEGARA KABUPATEN MALANG

### ANALISIS TITIK RAWAN KECELAKAAN DI JALAN KERTANEGARA KABUPATEN MALANG

Rifky Aldila Primasworo<sup>1\*)</sup>, Andy Kristafi Arifianto<sup>1)</sup>

<sup>1)</sup> Program Studi Teknik Sipil FT UNITRI, Jl. Tlaga Warna, Malang

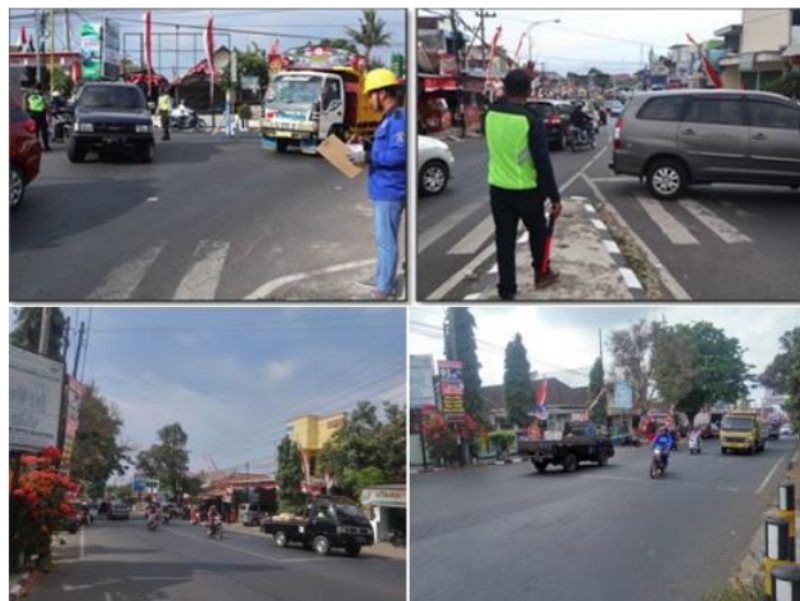
Gambar 2. Kondisi eksisting di Jalan Kertanegara

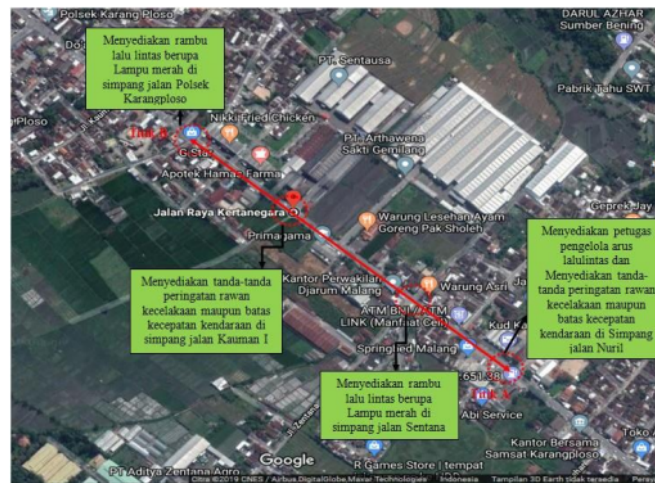
Gambar 7. Solusi Alternatif Penyelesaian Permasalahan

### 1. Alternatif I

Pemasangan rambu lalu lintas (Peraturan Menteri Perhubungan Republik Indonesia Nomor PM 49 Tahun 2014 tentang Alat Pemberi Isyarat Lalu Lintas, 2014) dibutuhkan karena pada lokasi penelitian, para pengendara sering lepas kontrol dalam berkendara seperti halnya mengendarai dengan kecepatan tinggi sehingga dianggap masih minimnya rambu lalu lintas di simpang jalan Polsek

### 2. Alternatif II

Penempatan petugas dari Dinas perhubungan maupun Satlantas pada titik yang dianggap merupakan titik rawan kecelakaan, seperti pada simpang jalan Nuril, sehingga pelayanan lalu lintas pada simpang jalan Nuril dapat bekerja maksimal, dapat ditaati oleh para pengendara, dan dapat berkendara dengan berhati-hati.

### 3. Alternatif III

Penempatan tanda-tanda peringatan rawan kecelakaan maupun batas kecepatan kendaraan di simpang jalan Kauman I dan simpang jalan Nuril.
