## Studi Evaluasi Kualitas Visual Lanskap Koridor Jalan Sumbersari – Gajayana Kota Malang

Irawan Setyabudi<sup>1\*</sup>, Debora Budiyo<sup>1</sup>, Fedrich Parnandes<sup>1</sup>

1. Program Studi Arsitektur Lanskap, Fakultas Pertanian, Universitas Tribhuwana Tunggaladewi,  
Jl. Telaga Warna, Tlogomas, Kec. Lowokwaru, Malang, Indonesia

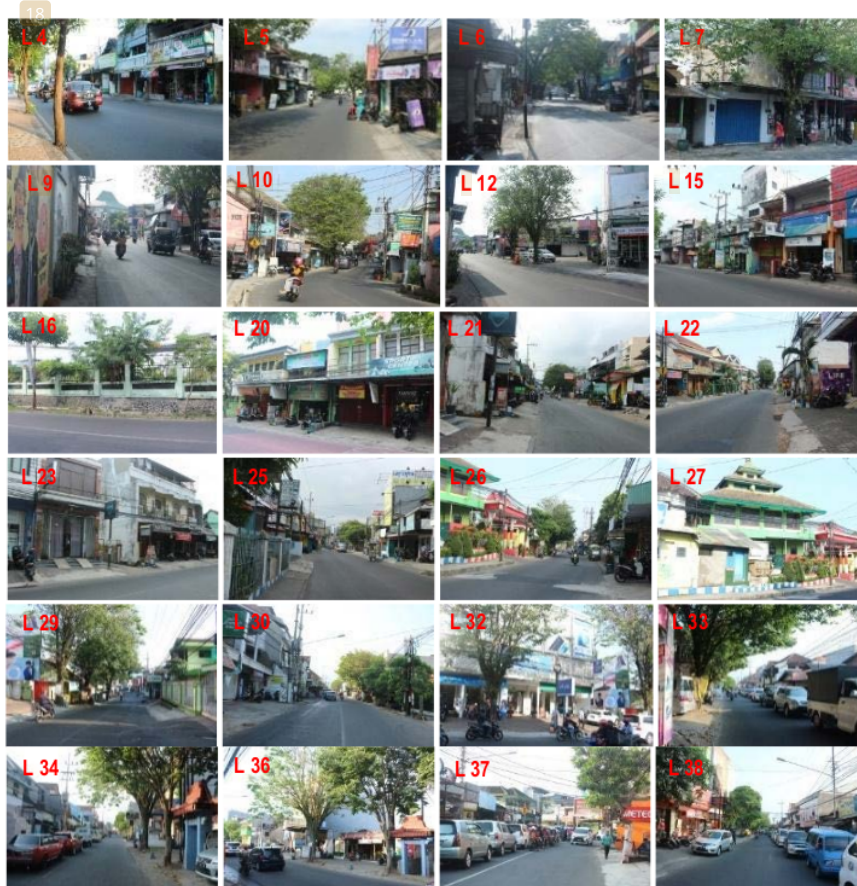
Gambar 6. Lanskap Kualitas Estetika Sedang

Lanskap dengan kualitas estetika sedang (S) memiliki nilai SBE 40-81 diantaranya lanskap 4, 5, 6, 7, 9, 10, 12, 15, 16, 20, 21, 22, 23, 25, 26, 27, 29, 30, 32, 33, 34, 36, 37, dan 38. Artinya lanskap tersebut merupakan lanskap yang dianggap cukup indah atau cukup disukai sehingga memperoleh tingkat preferensi sedang dari responden.

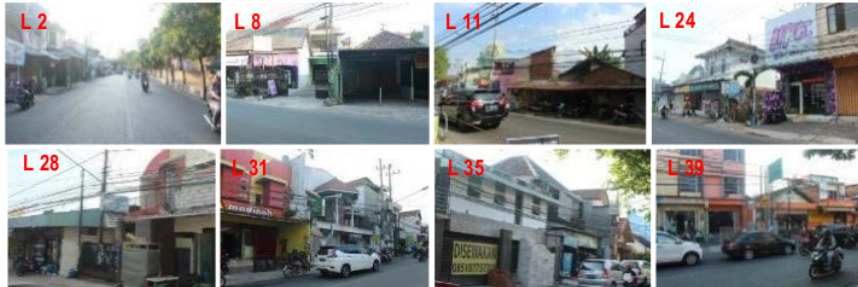
Gambar 7. Lanskap Kualitas Estetika Rendah (Hasil Analisis, 2020)

Lanskap dengan kualitas estetika rendah (R) memiliki nilai SBE < 39 diantaranya lanskap 2, 8, 11, 24, 28, 31, 35, dan 39, artinya lanskap tersebut merupakan karakter lanskap yang dianggap tidak indah dan paling tidak disukai sehingga memiliki preferensi rendah dari responden.

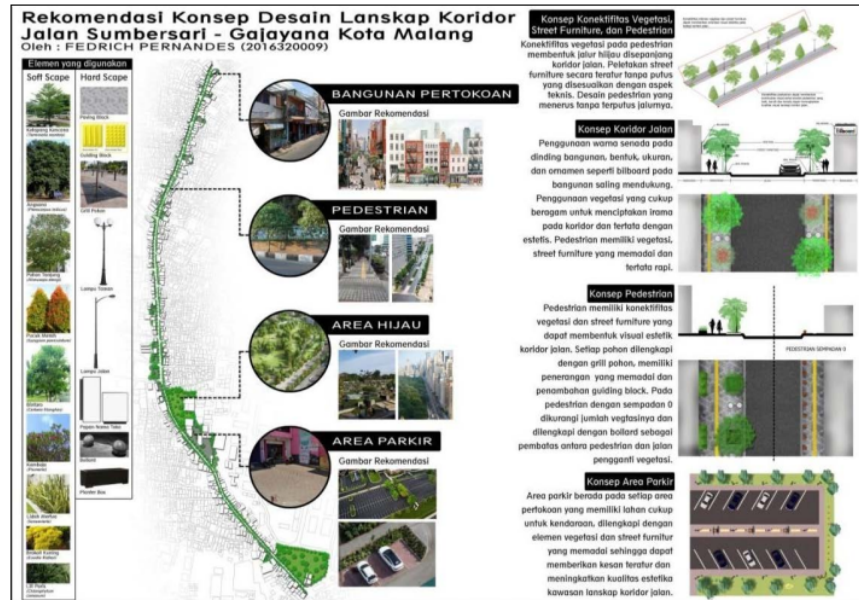
Gambar 10. Gambar Rekomendasi Konsep Desain

Rekomendasi konsep desain disusun sesuai hasil analisis SBE dan SD serta memerhatikan kondisi tapak seperti konsep penataan vegetasi, konsep desain pedestrian, konsep koridor dan konsep penggunaan elemen lanskap yang sesuai fungsi dan dapat meningkatkan kualitas estetika lanskap koridor jalan.
